**USO DE CÁMARA  
TERMOGRÁFICA**  
VIVIENDA COUNTRY

## 2. AUDITORÍA TERMOGRÁFICA | ENERO 2024

## Caso de Estudio. Vivienda Unifamiliar tipo Country

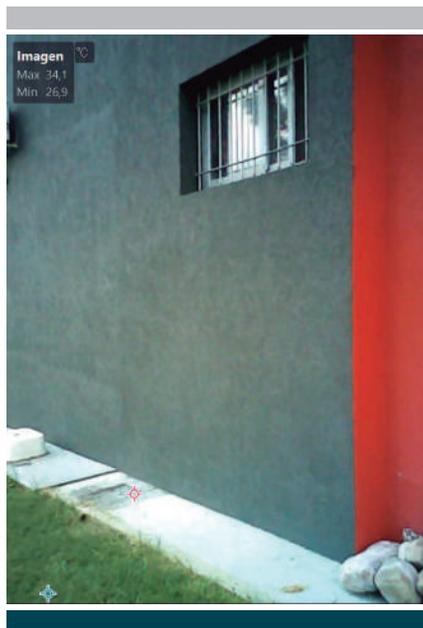
Imagen 1:  
Termómetro  
infrarrojo

A diferencia de los "Termómetros Infrarrojos" (conocidos en la Pandemia COVID) que permiten medir la temperatura de un único punto (Imagen 1), **las cámaras termográficas brindan una visión completa o panorámica del espacio o conjunto de objetos** que nos interesa analizar en un edificio, **algunas de ellas pueden medir la temperatura de hasta 3600 puntos al mismo tiempo (Imagen 2).**

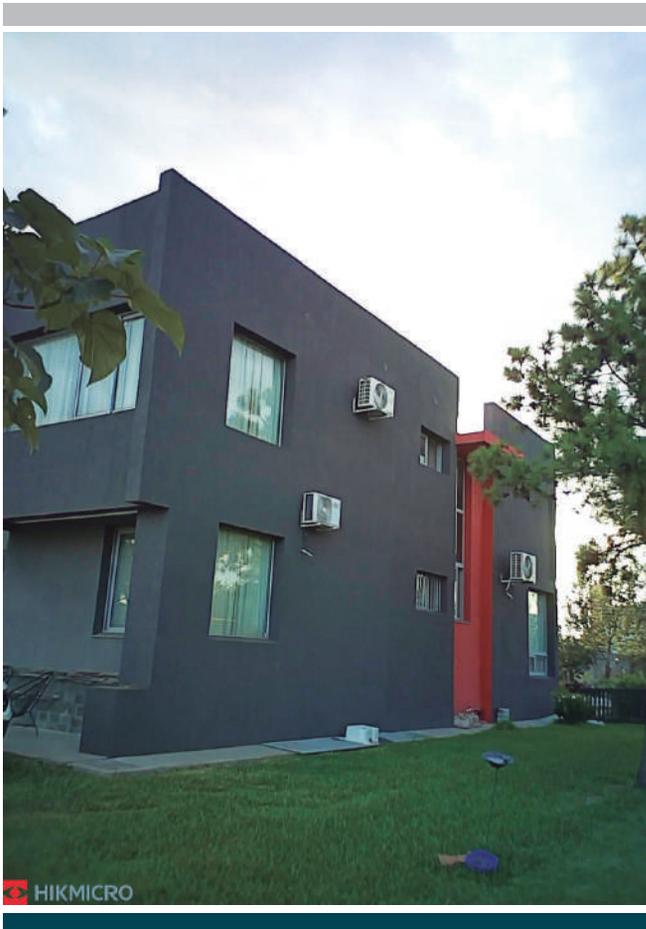
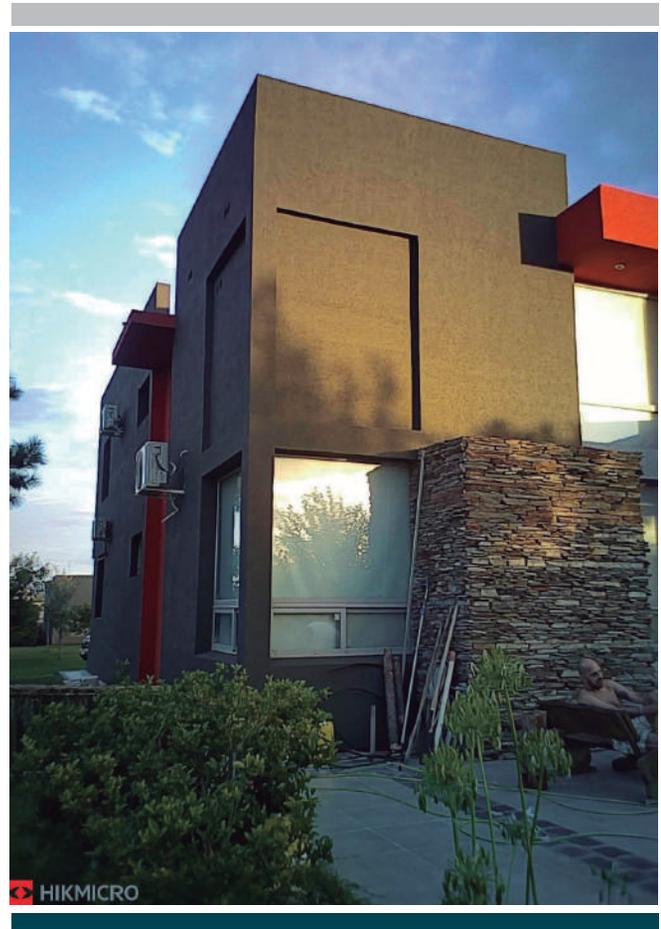
La vivienda que presentamos a continuación fue **construida en el año 2014-16**. En la ciudad de **Santa Fe**. Las paredes estudiadas dan su cara al Este, Norte y Oeste respectivamente (Imagen 3 y 4), las mismas son el cerramiento de las habitaciones y lugares de servicio de la **vivienda unifamiliar**.

*Imagen 3.  
Vista Noraeste*

*Imagen 4.  
Vista Noroeste*

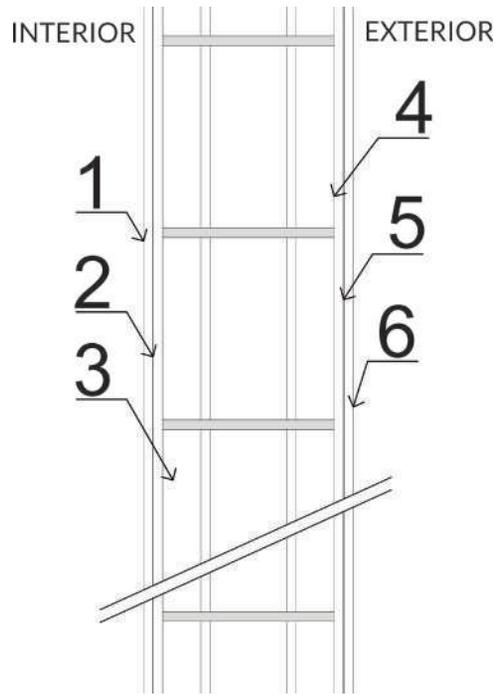
Las características constructivas de sus muros (imagen 5) son:

Imagen 5. Solución constructiva. 1. Terminación Interior: Yeso 5mm; 2. Revoque Interior: Grueso 15mm; 3. Ladrillo cerámico hueco de 180 mm; 4. Revoque Impermeable 10mm; 5. Revoque Grueso 15mm; 6. Terminación exterior: Revoque texturado gris romano grueso.

**Resistencia Térmica**  
 **$R = 0,689 \text{ m}^2\text{K/W}$**

**Transmitancia Térmica**  
 **$K = 1,452 \text{ W/m}^2\text{K}$**

Clasifica Nivel fuera de rango según Norma IRAM 11605 condición de invierno. (Para Nivel B  $K \leq 0,91 \text{ W/m}^2\text{K}$ )

De acuerdo a esta descripción no cumpliría para la zona bioclimática IIb, según la Norma IRAM 11605 el nivel B de **transmitancia térmica mínimo de  $0.91 \text{ W/m}^2\text{K}$** , que es nivel recomendado para la condición de invierno.

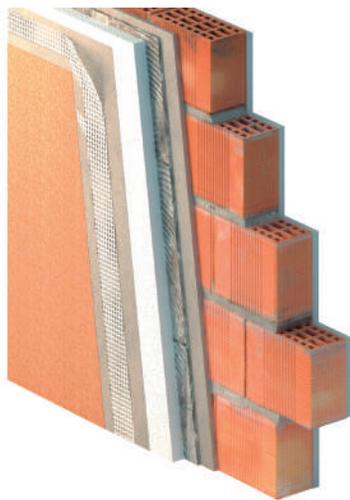
Imagen 6.

**Solución constructiva existente.**

1. Terminación Interior: Yeso 5mm;
2. Revoque Interior: Grueso 15mm;
3. Ladrillo cerámico hueco de 180 mm;
4. Revoque Impermeable 10mm;
5. Revoque Grueso 15mm;
6. Terminación exterior: Revoque texturado gris romano grueso.

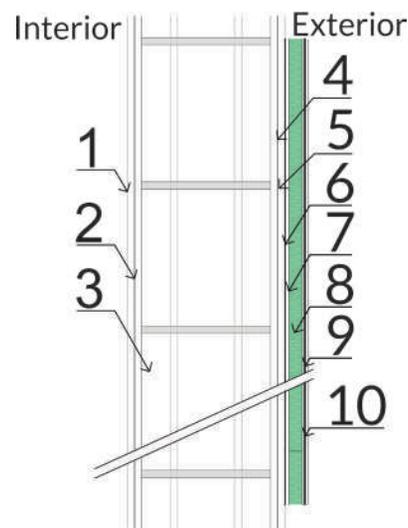
Imagen 7.

**Rehabilitación Energética utilizando el sistema EIFS**

7. Base Coat 5mm;
8. Placa de EPS Poliestireno Expandido 30mm, densidad 25kg/m<sup>3</sup>;
9. Base Coat 5mm;
10. Terminación Revestimiento acrílico.

Para llevar adelante la rehabilitación energética del muro **se utilizará el sistema denominado EIFS** External Insulation Finish System o también conocido como el sistema **SATE Sistema de Aislación Térmica Eficiente** (Imagen 6 y 7).

**Resistencia Térmica**  
**R = 1,552 m<sup>2</sup>K/W**

**Transmitancia Térmica**  
**K = 0,644W/m<sup>2</sup>K**

Clasifica Nivel B según Norma IRAM 11605 condición de invierno. (Para Nivel B  $K \leq 0,91$  W/m<sup>2</sup>K)

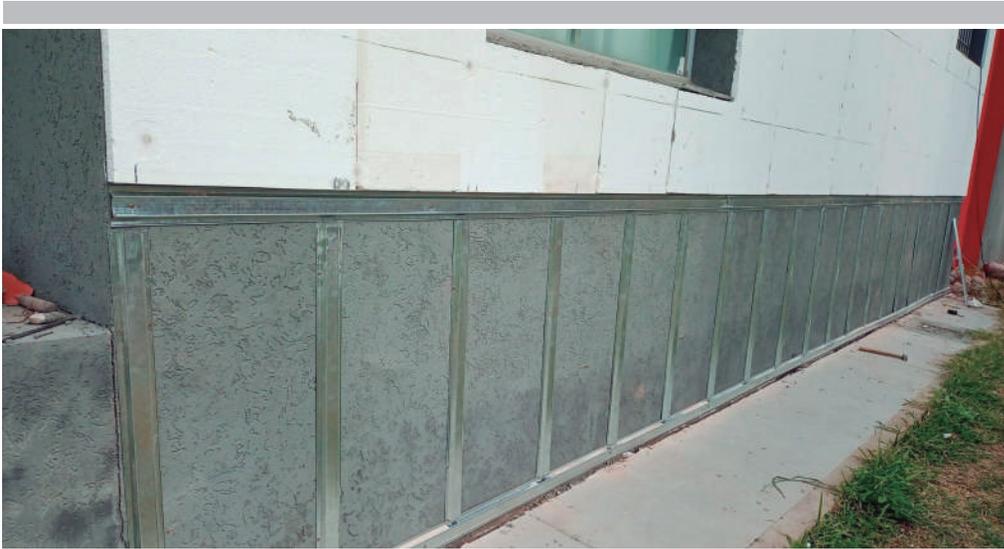
En la imagen 8 y 9 se puede identificar la **colocación de la aislación térmica de EPS Poliestireno Expandido** de 30mm de espesor con una densidad de 25kg/m<sup>3</sup> (categoría IIB según la norma IRAM 1858). Las dimensiones de las placas instaladas son de 1000 x 500mm y poseen un coeficiente de conductividad térmica de 0,035 W/mK.

Estas placas fueron instaladas exactamente a un metro de altura respecto al nivel de vereda exterior hasta la altura de la cubierta en los muros este, norte y oeste.

*Imagen 8. Zona Superior: Instalación de la Aislación Térmica Eficiente de placas de EPS poliestireno expandido. Zona Inferior: Sin aislación, hasta 1 metro de altura.*

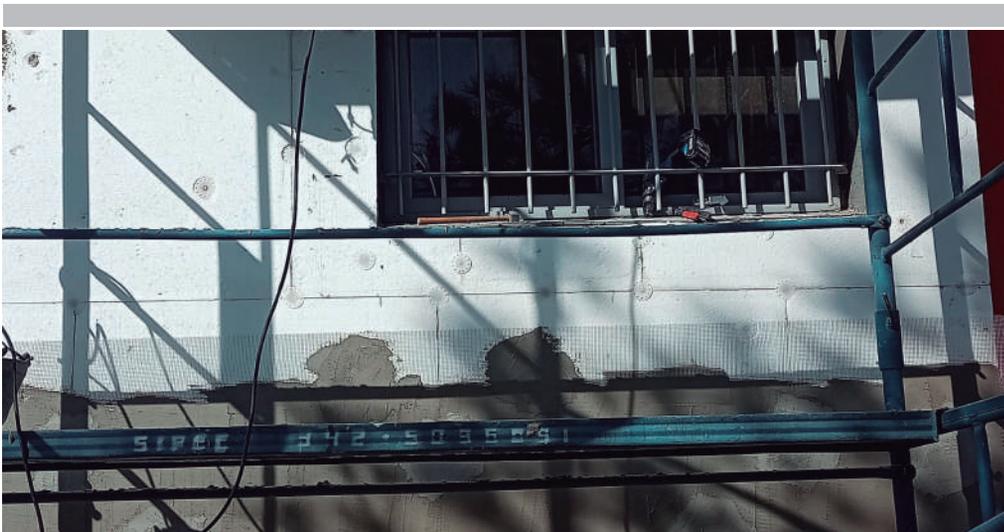
*Imagen 9. Instalación de las placas de EPS Poliestireno Expandido, aplicación de base coat y malla de fibra de vidrio.*

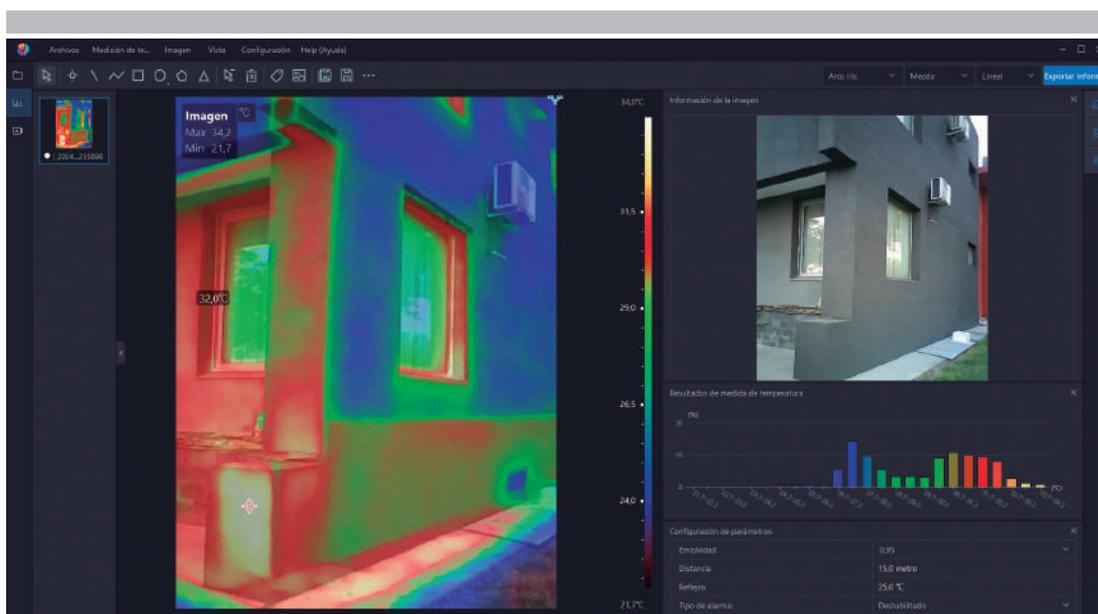
En la termografía obtenida (Imagen 10) se puede observar la **variación de colores**, donde cada uno de ellos representa una temperatura que para este caso rondan entre los **21.7°C a 34°C** en los diferentes elementos. **La medición se realizó en verano** en el horario posterior a la caída del sol (cuando la radiación no es directa). Recordemos que la norma IRAM 11603 clasifica a la localidad de **Santa Fe** como una **zona Cálida** (subzona IIb) y las termografías que se realizan en los edificios se utilizan para verificar si se encuentran bien aislados para mantener el aire frío que generan los sistemas de climatización interior.

Se puede visualizar en los muros y en los vanos la diferencia de temperatura que existe en la fachada norte, específicamente en los lugares en donde no se instaló **aislación térmica con EPS Poliestireno Expandido**, recordemos que la aislación se colocó a 1 metro de altura del nivel de piso exterior terminado. Además, en esta zona se observan las mayores temperaturas (colores blancos y rojizos).

Con la radiación solar de la mañana el muro cardinal este almacenó energía solar térmica, transcurrida la jornada y siendo las 20:00hs el muro que se encuentra orientado al este tiene una temperatura superficial promedio de 32,0°C.

Si **medimos las condiciones ambientales** con un **termohigrómetro** en el interior de la vivienda la temperatura es de 24,1°C y en el exterior de la misma de 25,0°C a las 20:00hs. Estos datos implican que el muro emitirá el calor que tenga almacenado hasta equilibrarse térmicamente con las temperaturas exterior e interior respectivamente. Esta situación indica que el sistema de climatización de la vivienda tendrá que exigirse más, debido a que para mantener la temperatura de confort establecida en el equipo tendrá que permanecer más tiempo encendido, teniendo como consecuencia un mayor consumo de energía.

Esta situación presentada no solo implica un mayor tiempo del equipo encendido, sino que el equipo de climatización que se tenga que adquirir se tenga que sobredimensionar para compensar las pérdidas y ganancias energéticas.

Imagen 10. Utilización del Software HIKMICRO® para procesar las termografías obtenidas en el trabajo de campo.

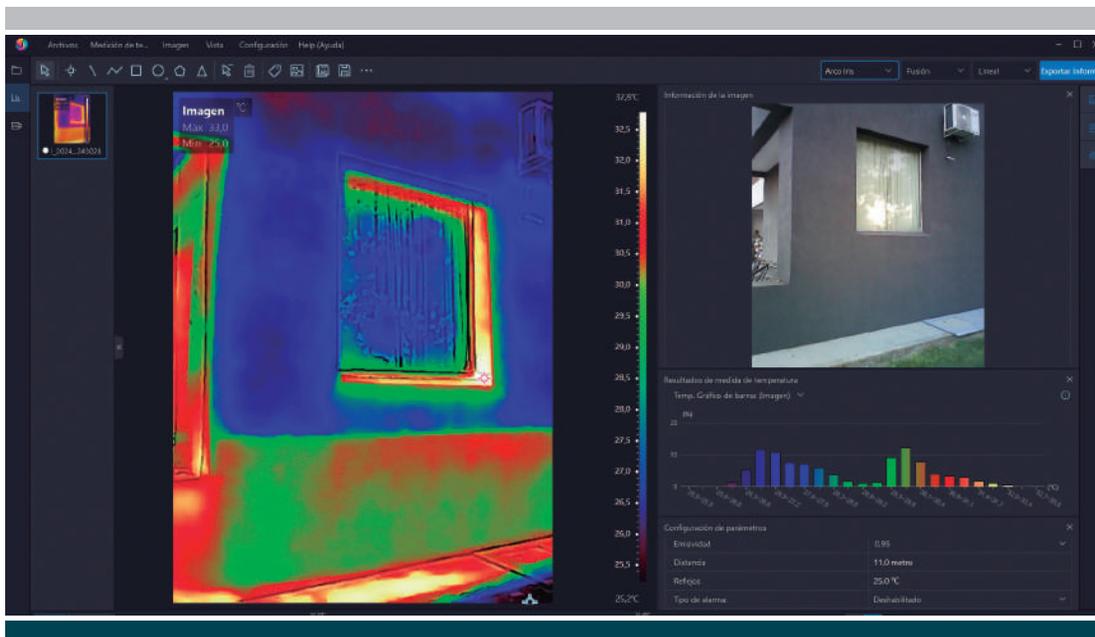
En la fachada norte (Imagen 11) los colores azulados implican menores temperaturas evidenciado la gran resistencia térmica al pasaje de energía que tiene el muro en donde se ha instalado el EPS Poliéstireno Expandido. Se destaca la zona inferior que a simple vista no se percibe una falta de material aislante, pero con la termografía queda expuesto en los colores verdes/rojizos la diferencia de temperatura.

Imagen 11. Utilización del Software HIKMICRO® para procesar las termografías obtenidas en el trabajo de campo. En esta imagen, se aprecia los puentes térmicos generados por la utilización de diferentes materiales en las envolventes opacas.
